BERICHT

zur Bodensanierungsmaßnahme ehem. Gaswerk Melle auf dem Grundstück an der Bruchstr. 3 in Melle

Projekt-Nr.: IAL-11-0480
Auftrags-Nr.: CAL-04101-15

Auftraggeber: RWE Service GmbH
Flamingoweg 1
44139 Dortmund

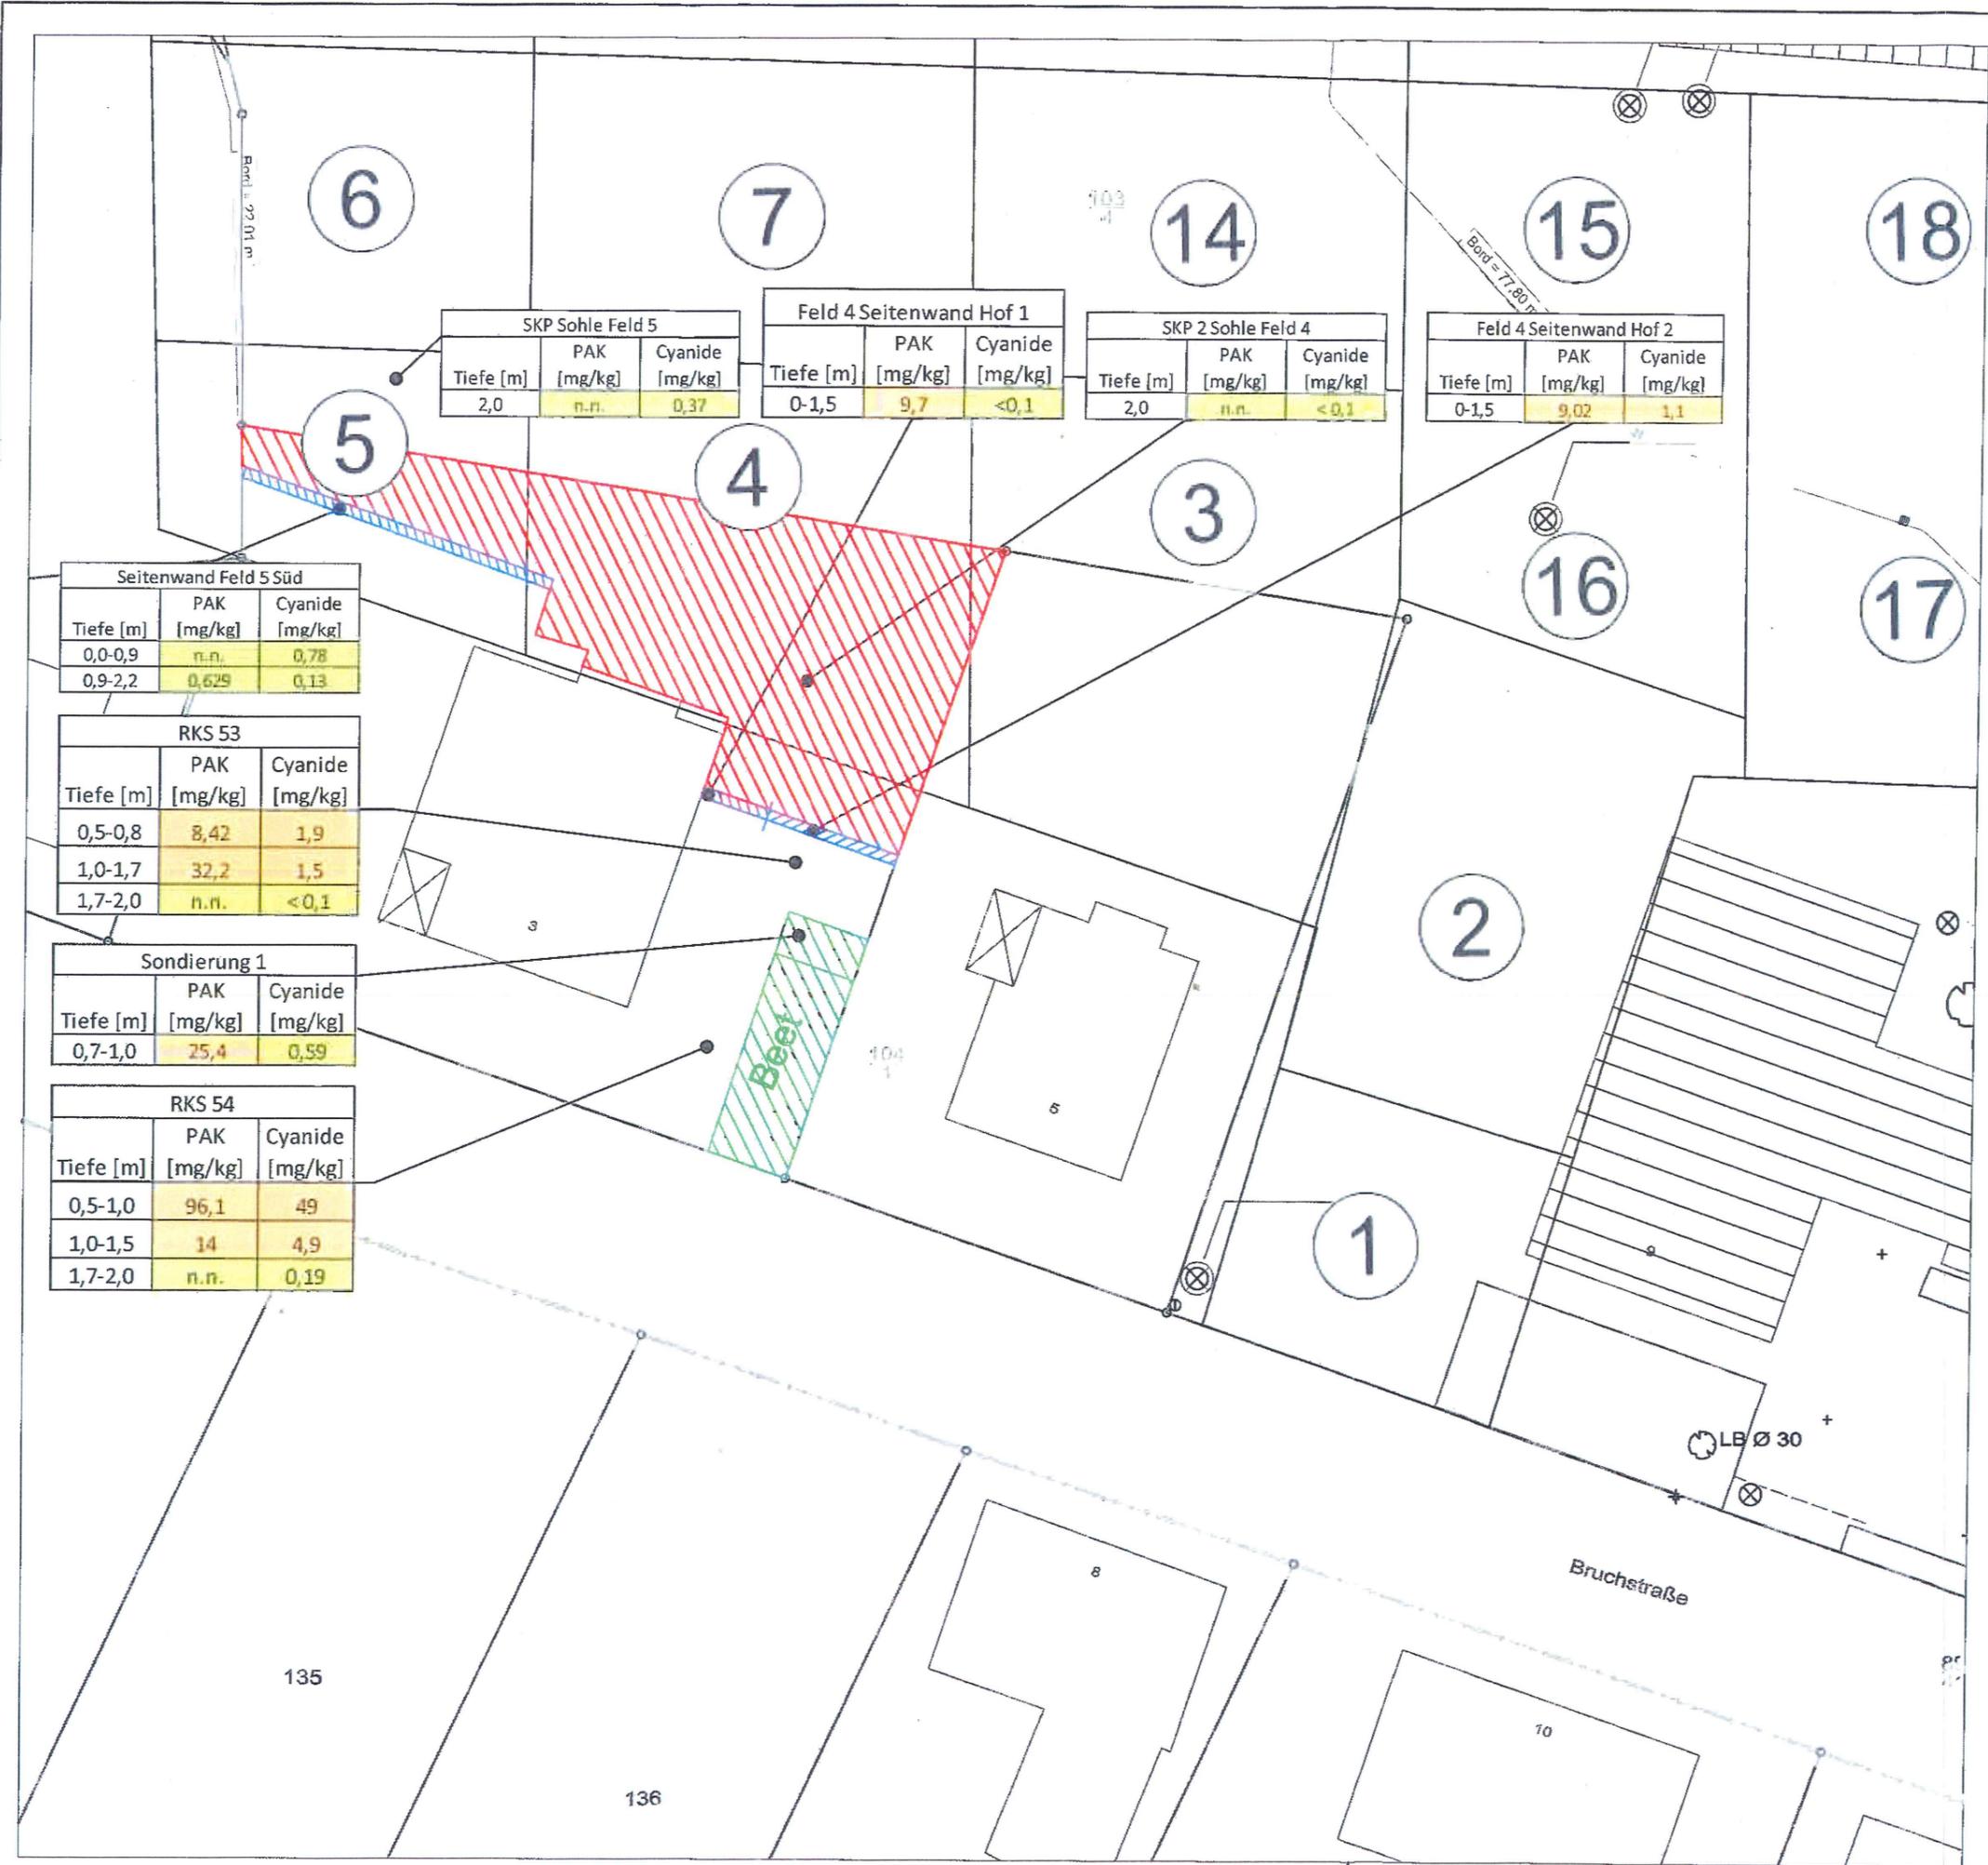
| Titel: Probenahmestellen Sanierungsflächen Bruchstraße 3 | |

Bei den Proben aus dem Auffüllungsmaterial (Bodenmischproben aus den Seitenwänden sowie Einzelproben aus den Sondierungen) wird der Sanierungszielwert für PAK und Cyanide dagegen mehrfach überschritten.

Die Ergebnisse der Kontrollproben weisen mit einer Ausnahme Unterschreitungen der in der BBodSchV vorgegebenen Prüfwerte für Benzo(a)pyren (4 mg/kg), Cyanide (50 mg/kg) für den Wirkungspfad „Boden – Mensch“ für die Nutzungsart Wohngebiete auf. In der RKS 54 Tiefe 0,5-1,0 m wird mit 7,61 mg/kg Benzo(a)pyren der Prüfwerte überschritten.

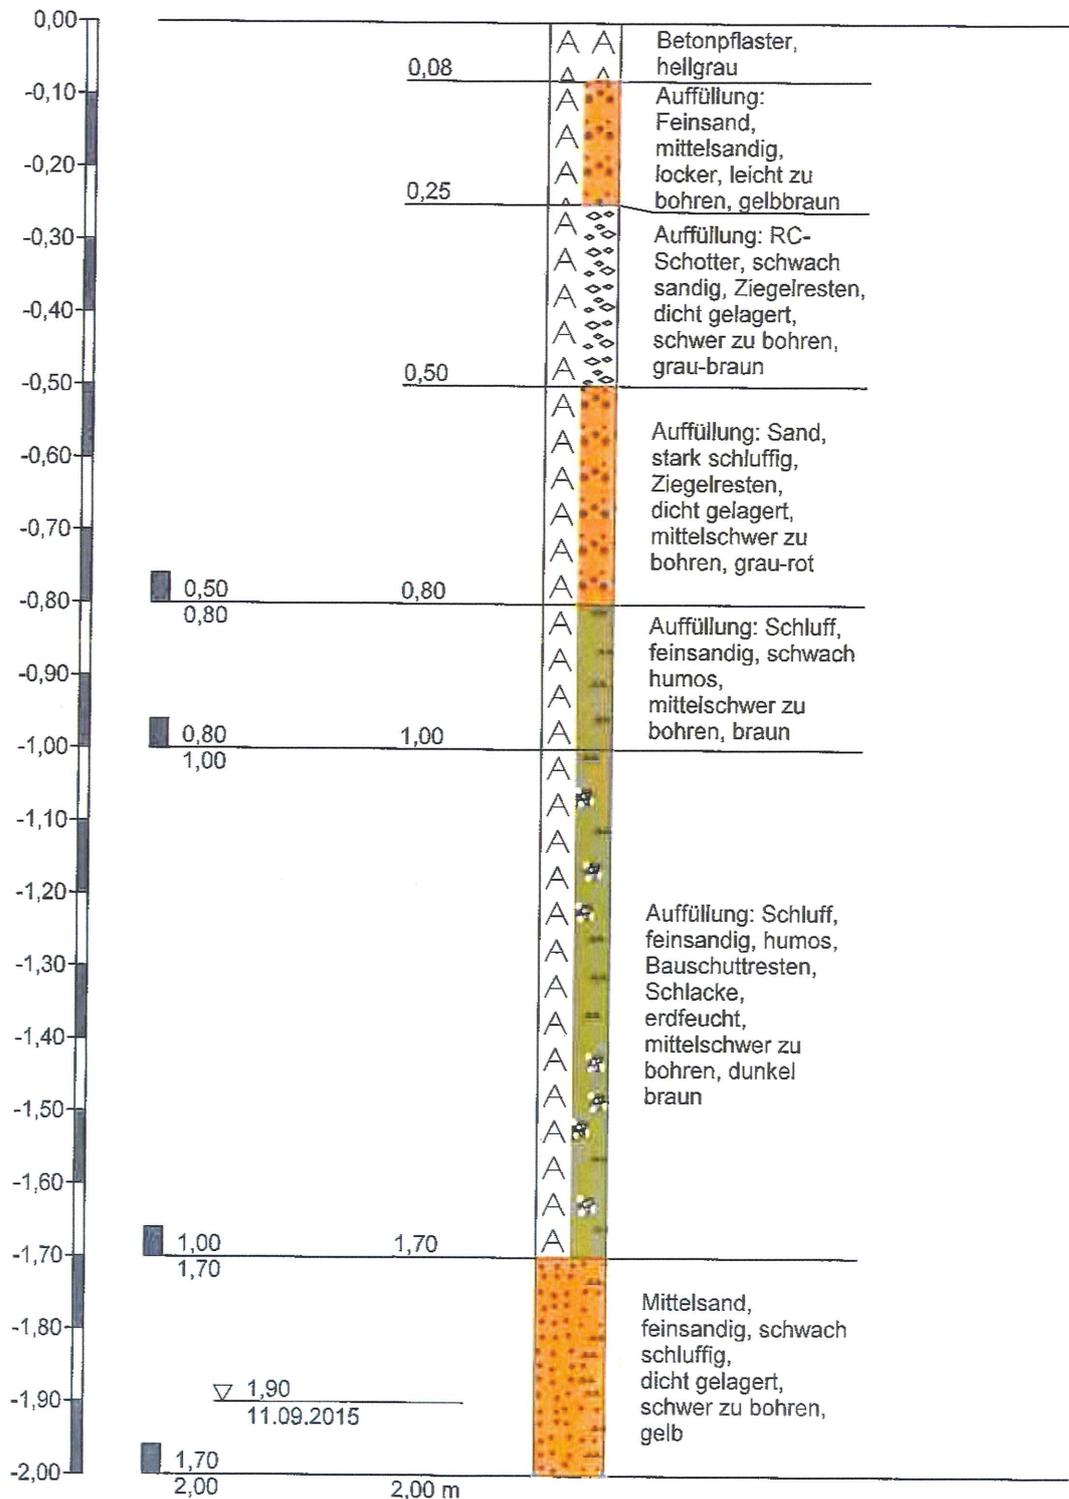
RKS 53

Auf dem durch die Rammkernsondierungen erkundeten Teilgrundstück an der Bruchstraße 3 steht eine bis zu 1,7 m mächtige Auffüllung mit unterschiedlichen Arten und Mengen an Fremd Beimengungen an (Schlacke, Bauschutt, Glasscherben, Ziegel, RC-Schotter).

Unterhalb der Auffüllung ist der gewachsene Boden als schluffiger Sand entwickelt.

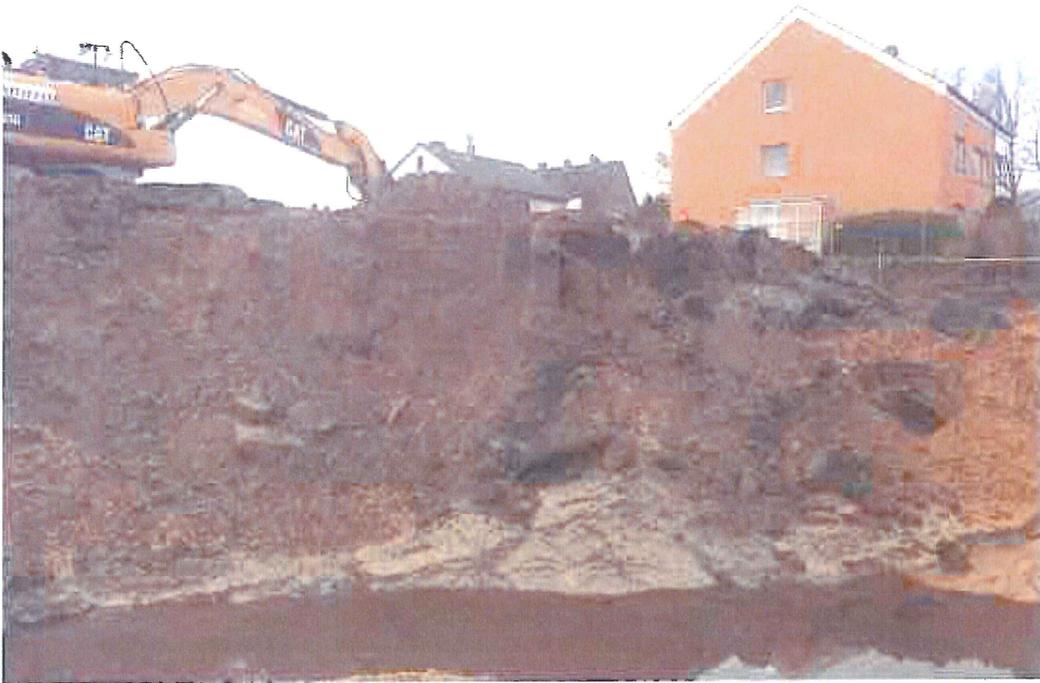
Foto 1: Auskoffierung Baufelder 4 und 5

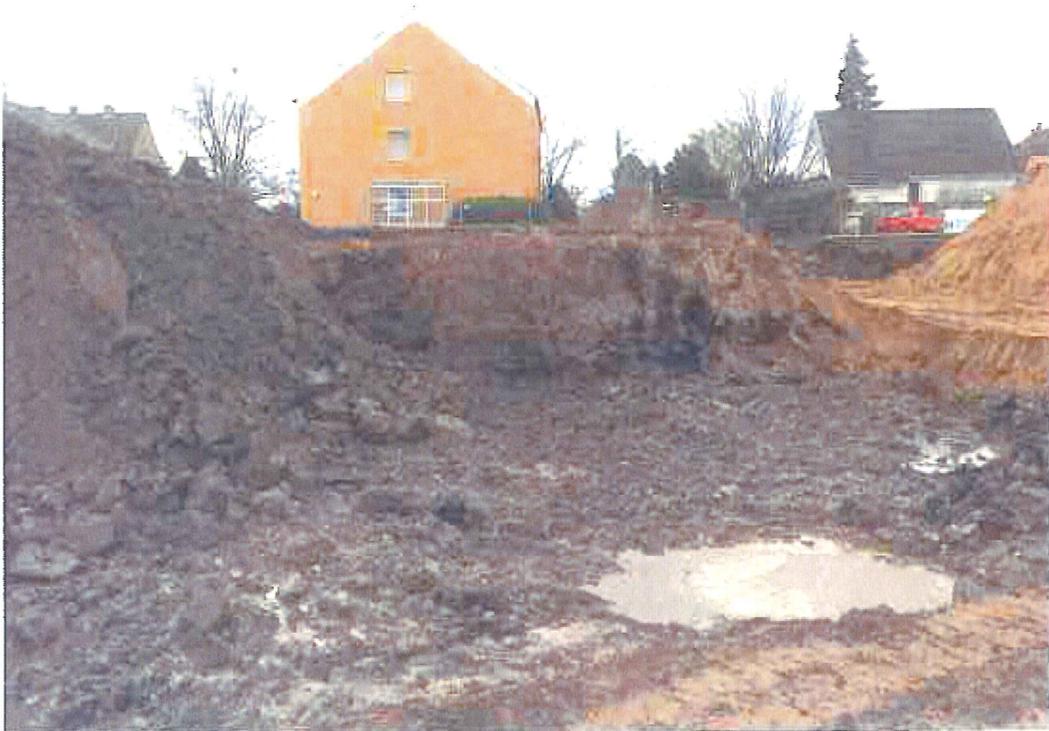
Foto 2: Auskoffierung Baufelder 4 und 5

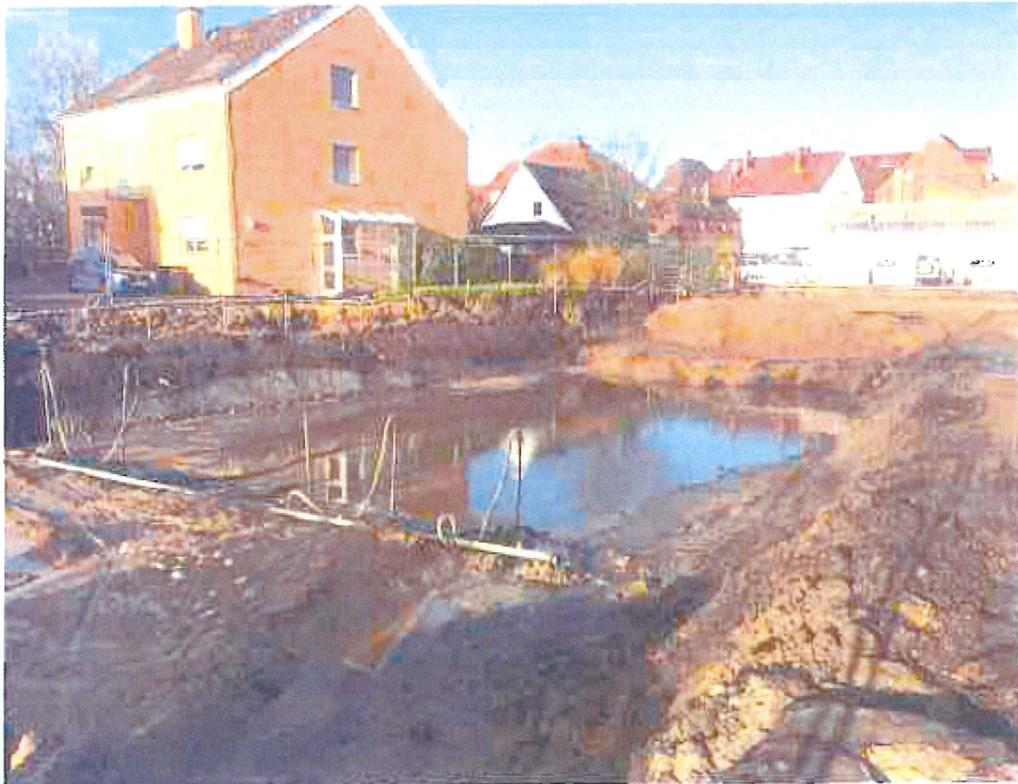
Foto 3: Baugrube

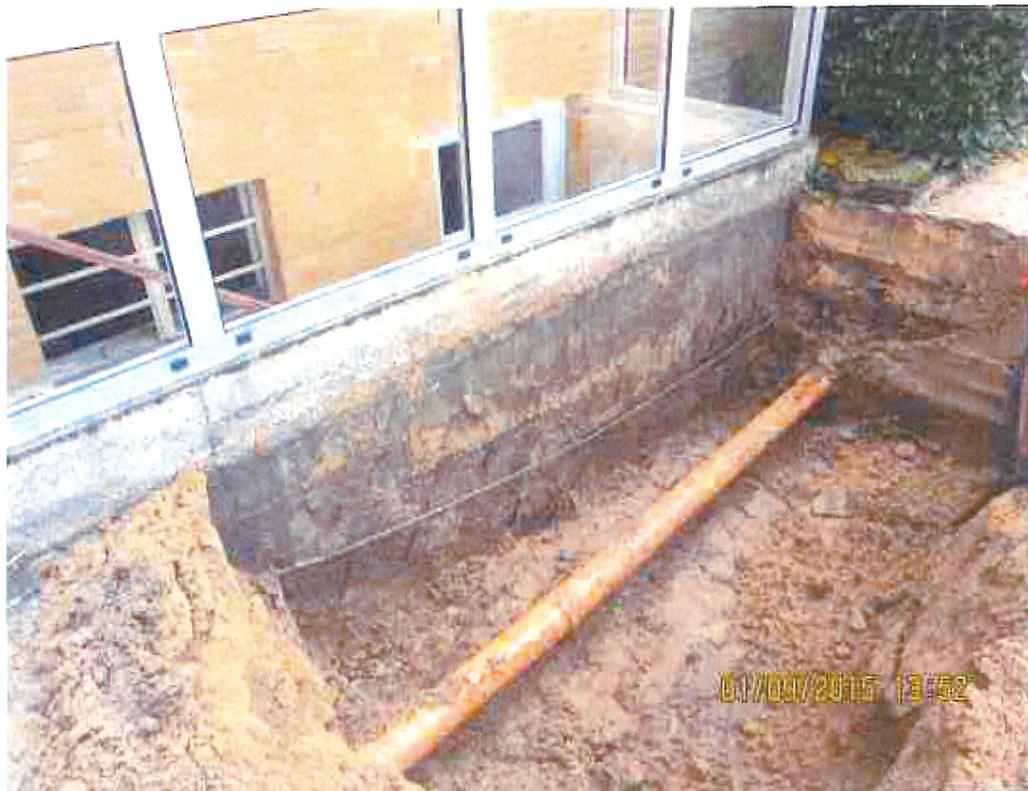
Foto 4: Auskoffnung am Wohngebäude

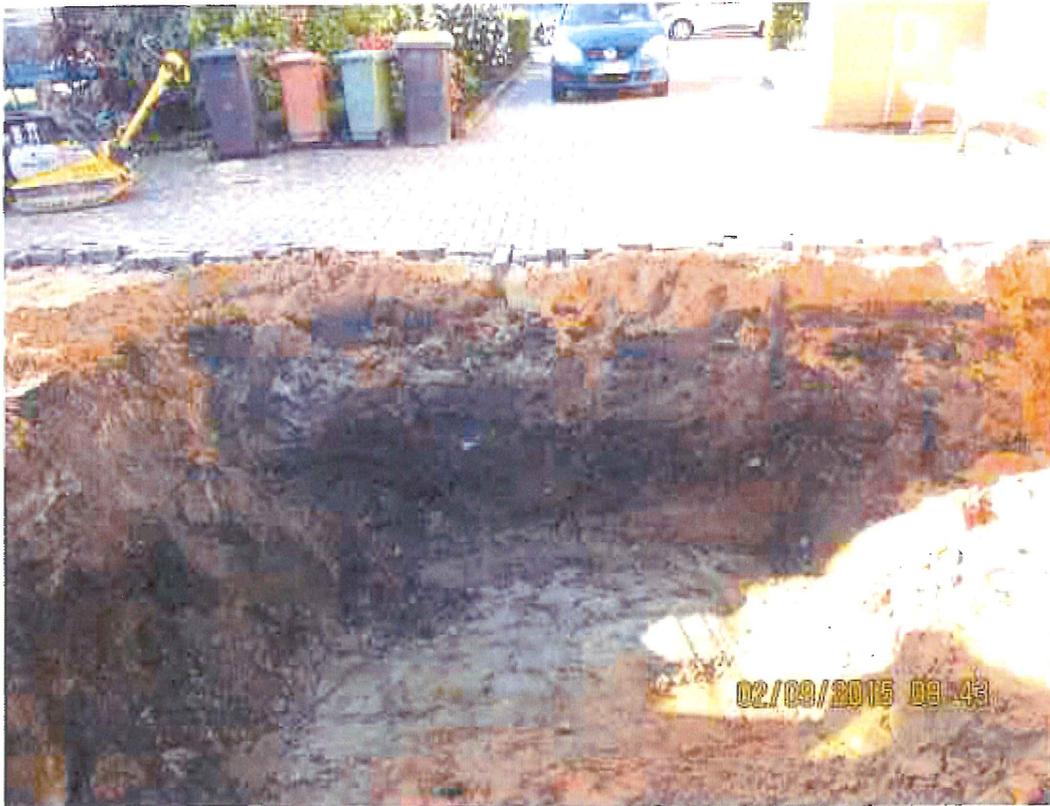
Foto 5: Auskoffnung Einfahrt

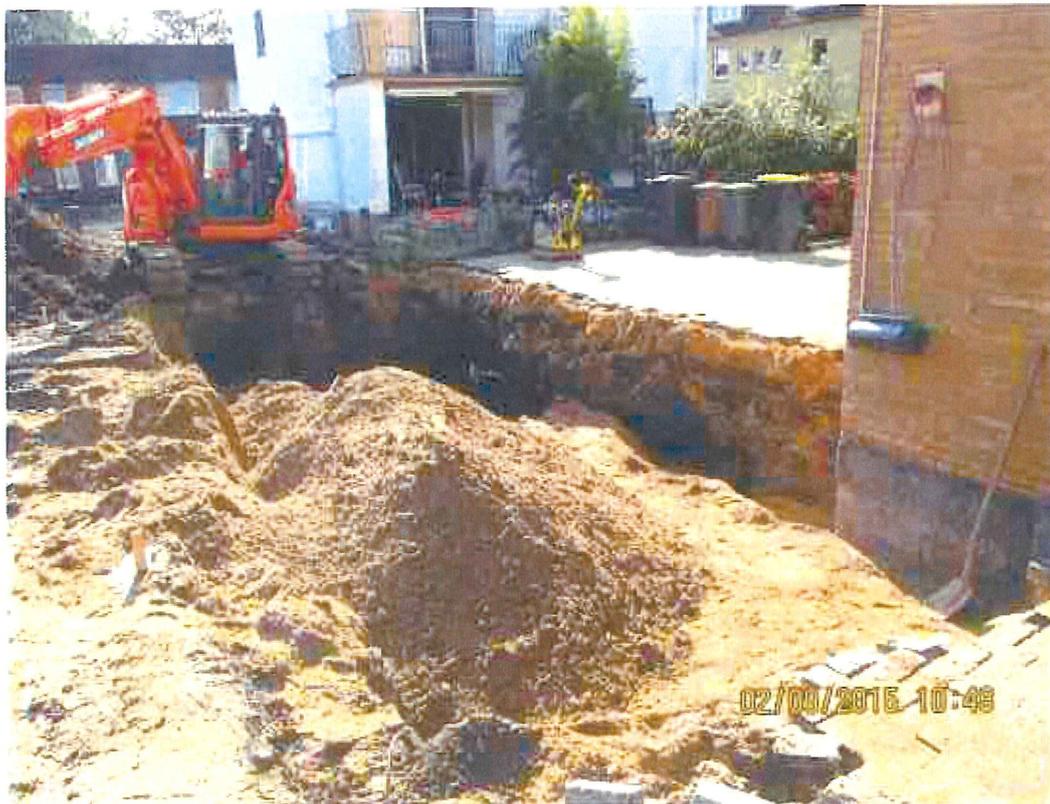
Foto 6: Wiederverfüllung

Zur Dokumentation wurden Sanierungskontrollproben entnommen und die sanierten Flächen mit Füllsand lagenweise aufgefüllt und verdichtet. Der Füllboden wurde bis 0,4 m unterhalb der heutigen Oberfläche eingebaut.
