**Untersuchungskonzept
zur Orientierenden Bodenuntersuchung
auf dem Altstandort „Borgloher Straße 2“
in 49326 Melle-Wellingholzhausen**

(Altlastenkataster-Nr.: 459 024 056 5003)

IGfAU Projekt-Nr.: 2021-04-0034

Melle, den 17.06.2021 (Pe./ De.)

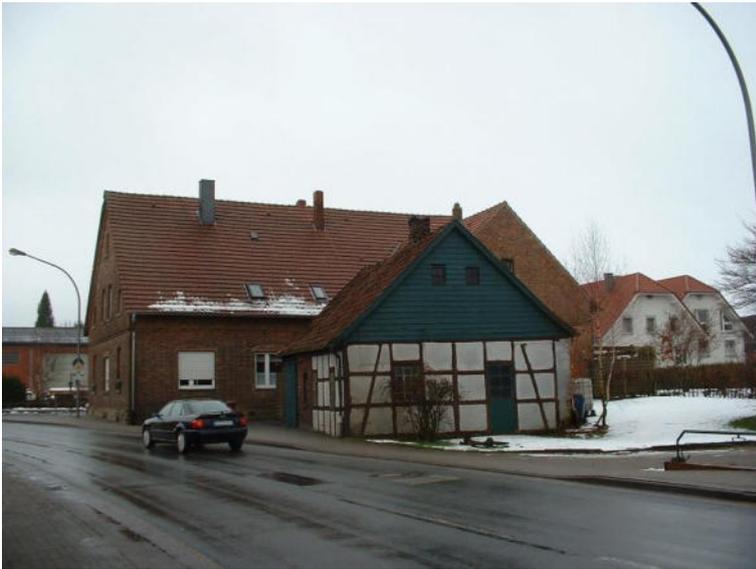
Abbildung 1: Fotografie (ohne Jahresangabe) in Richtung Südwesten [1].

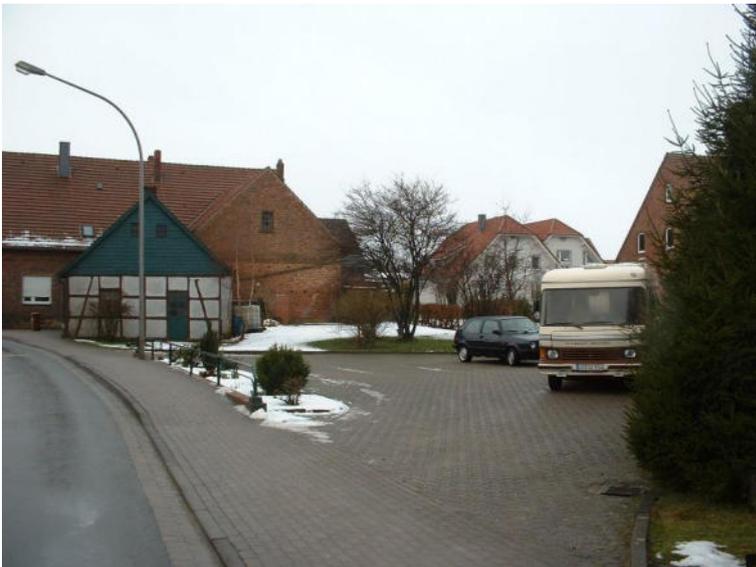
Abbildung 2: Fotografie (ohne Jahresangabe) in Richtung Südwesten. Im vorderen Teil die gepflasterte Freifläche. [1].

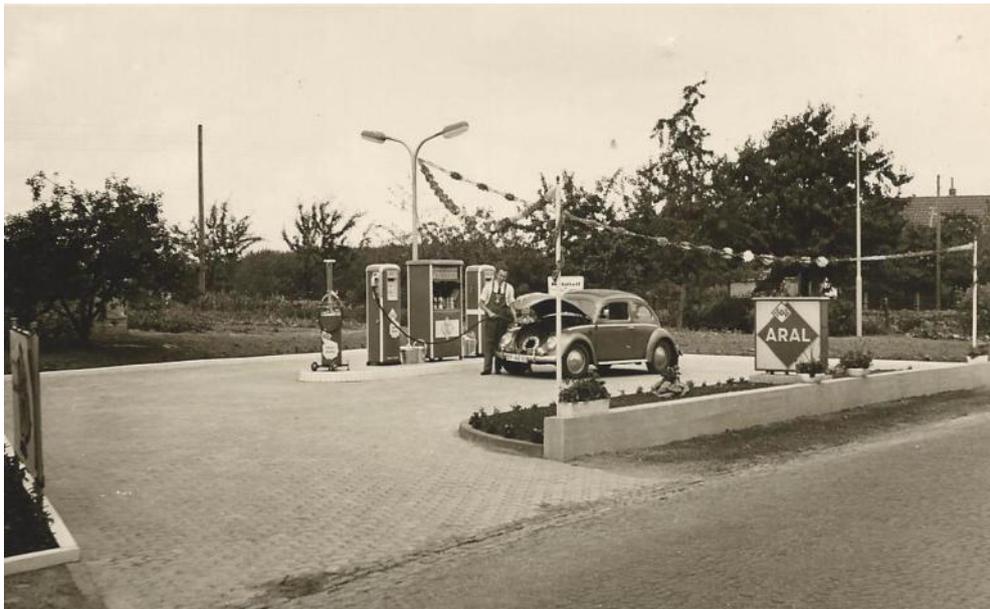
Im weiteren Verlauf konnte Kontakt zu Zeitzeugen aufgenommen und eine Befragung durchgeführt werden. Bei den Zeitzeugen handelt es sich um Nachfahren des ehemaligen Betreibers. Laut den Angaben wurde die Tankstelle in den Jahren von ca. 1962 – 1985 betrieben [2]. Auf der zur Verfügung gestellten Fotografie ist die Lage der Zapfsäulen zu erkennen (s. Abbildung 3). Das Tankstellenhäuschen bzw. die Kasse hat sich südwestlich der Zapfsäulen in einem Fachwerkhaus befunden. Der unterirdische Tank soll ca. 20.000 Liter umfassen und soll schräg verlaufend an der Grenze zum Grundstück Wellingholzhausener Straße 87/88 im Nordosten gelegen haben [2]. Im Jahr 1985 ist der Tank laut Zeitzeugenaussagen entfernt worden [2].

Abbildung 3: Fotografie der Tankstelle aus dem Jahr 1968 [2].

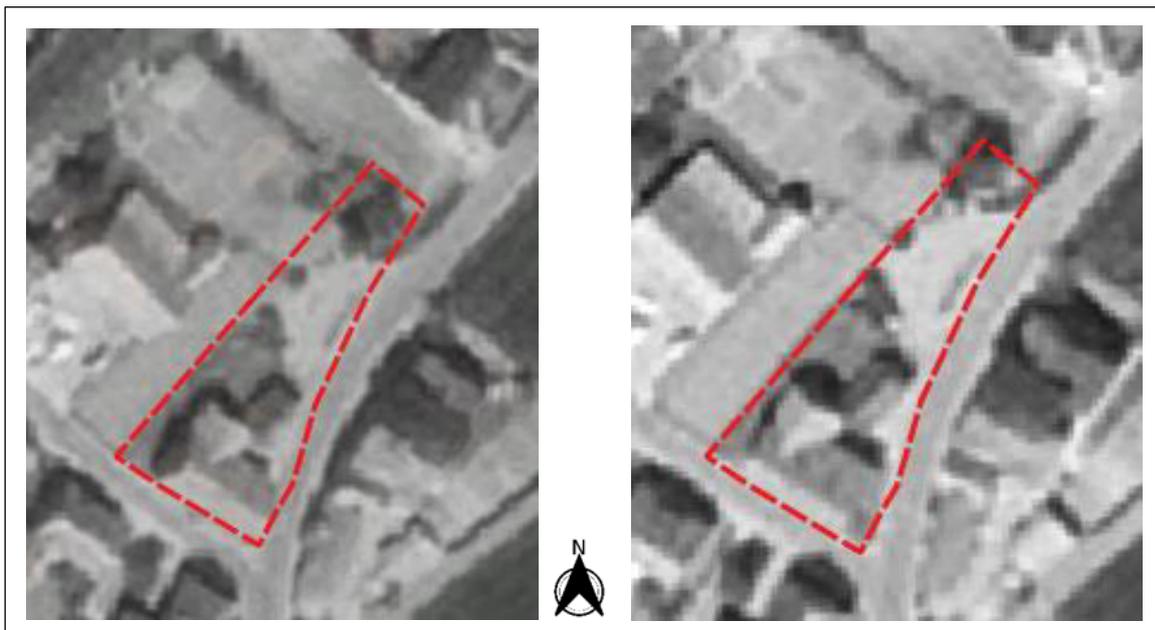
Auf den beiden Luftbilern aus dem Jahr 1975 ist das I-förmiges Backsteinhaus sowie das angrenzende Fachwerkhhaus im südlichen Teil der Untersuchungsfläche zu erkennen (s. a. Abbildung 4). Von der Wellingholzhausener Straße aus ist eine hell gefärbte Einbuchtung in die Untersuchungsfläche hinein zu sehen. Hierbei handelt es sich um die gepflasterte Tankstellenfläche. Zur Straße hin weist die Einbuchtung einen schmalen, länglichen, dunkleren Streifen auf, der das Pflanzenbeet darstellt. Die Tanksäulen sind auf den Luftbildern nicht zu erkennen.

Abbildung 4: Luftbilder aus dem Jahr 1975 [3] mit Darstellung der Untersuchungsfläche (rote Linie).

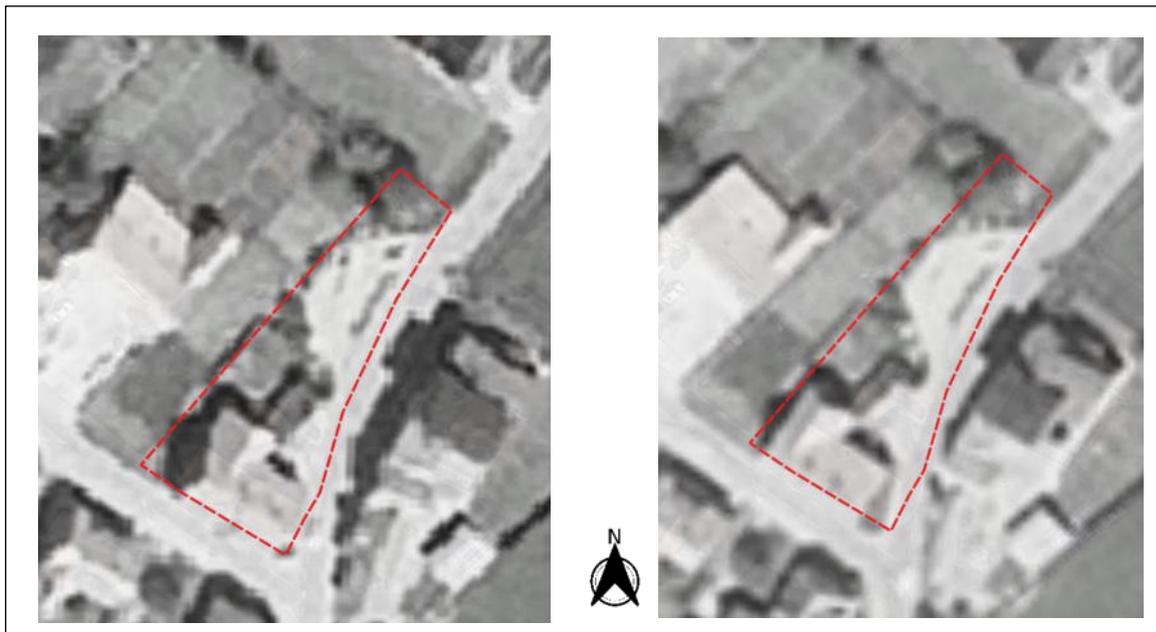
Auf dem Luftbilder des Jahres 1977 sind keine Veränderungen oder weitere Erkenntnisse zu den vorherigen Luftbildern von 1975 zu erkennen. Das Backstein- und das Fachwerkhaus, sowie die Einbuchtung in das Flurstück von der Wellingholzhausener Straße bzw. das Tankstellengelände sind weiterhin unverändert ersichtlich (s. Abbildung 5).

Abbildung 5: Ausschnitte der Luftbilder aus dem Jahr 1977 [3] mit Darstellung der Untersuchungsfläche (rote Linie).

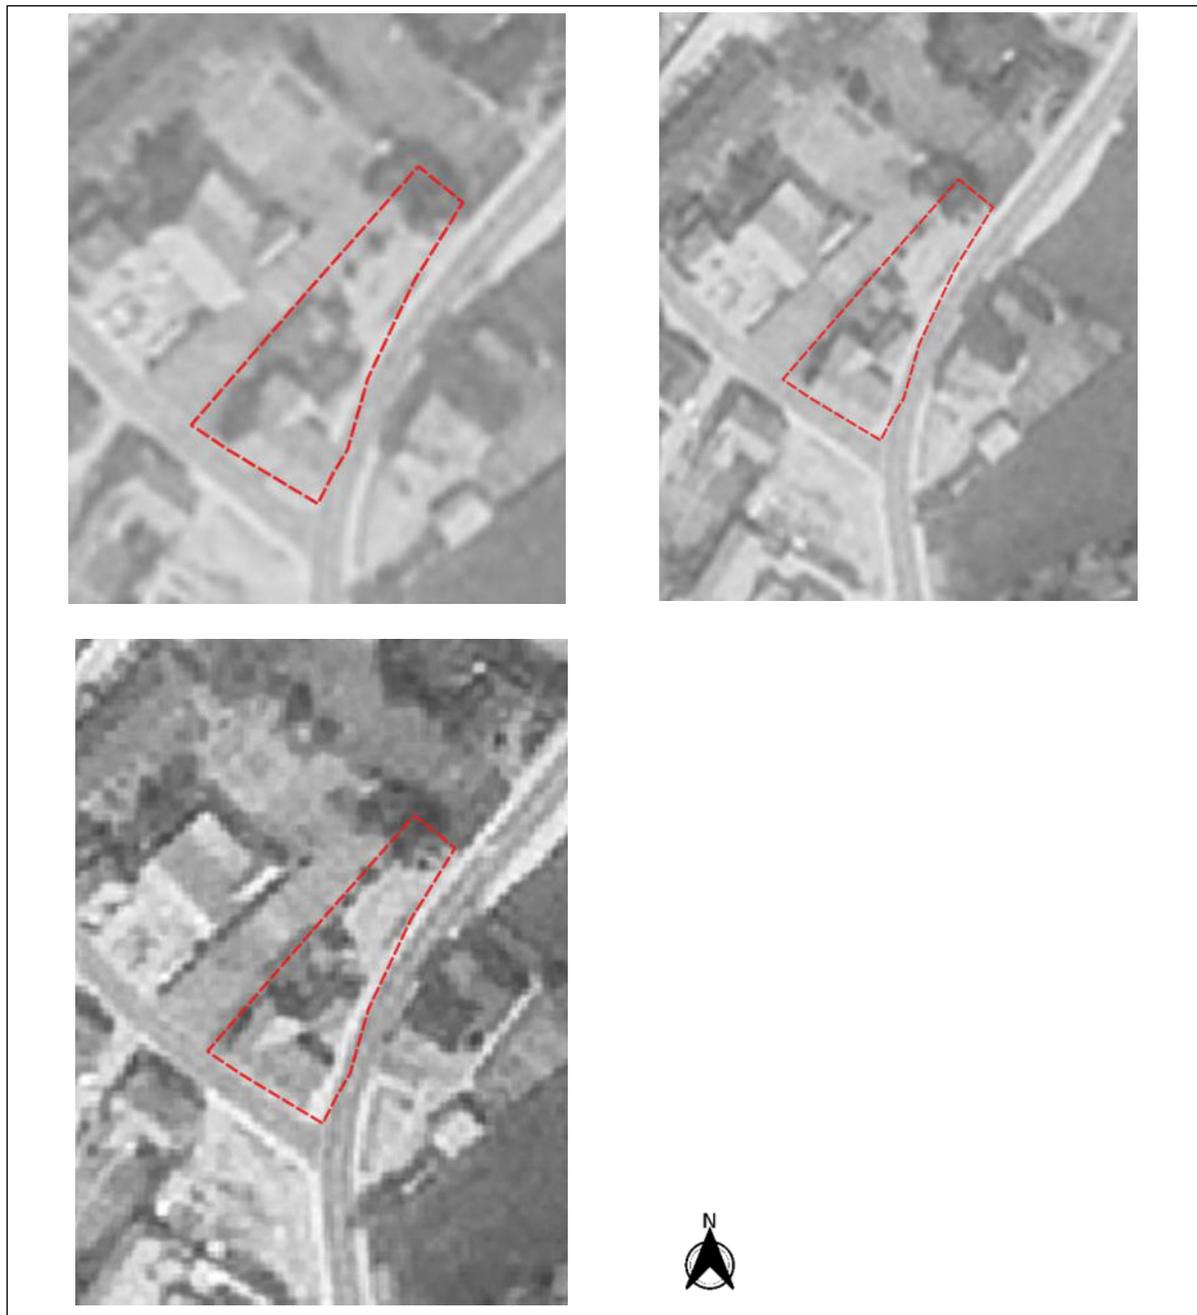
Für das Jahr 1981 wurden 3 Luftbilder vom Bundesarchiv in Koblenz zur Verfügung gestellt (s. Abbildung 6). Mit den Luftbildern sind keine Veränderungen oder zusätzliche Erkenntnisse zu den Vorjahren zu erkennen. Zum Zeitpunkt dieser Aufnahme wurde die Tankstelle noch betrieben.

Abbildung 6: Luftbilder aus dem Jahr 1981 [3] mit Darstellung der Untersuchungsfläche (rote Linie).

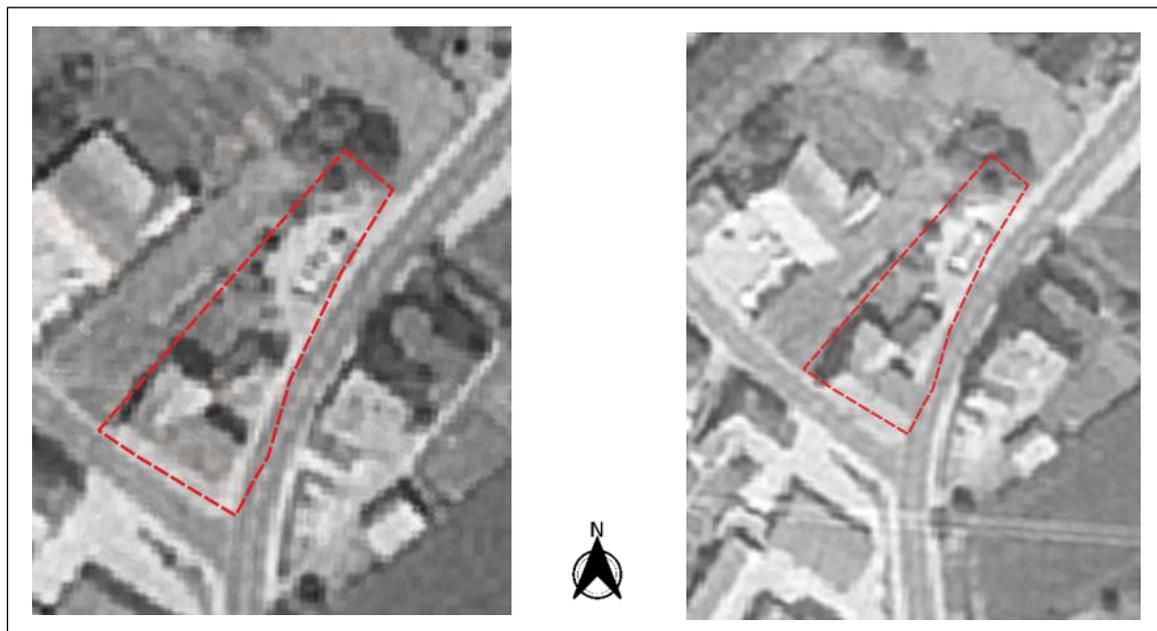
In den beiden Luftbildern von 1984 ist weiterhin das I-förmige Backsteinhaus sowie das angrenzende Fachwerkhaus zu erkennen. Im Bereich, wo nach den bisher erlangten Erkenntnissen, die Zapfsäulen standen, sind auf den Luftbildern deutliche Schattierungen zu erkennen (s.a. Abbildung 7).

Abbildung 7: Luftbilder auf dem Jahr 1984 [3] mit Darstellung der Untersuchungsfläche (rote Linie).

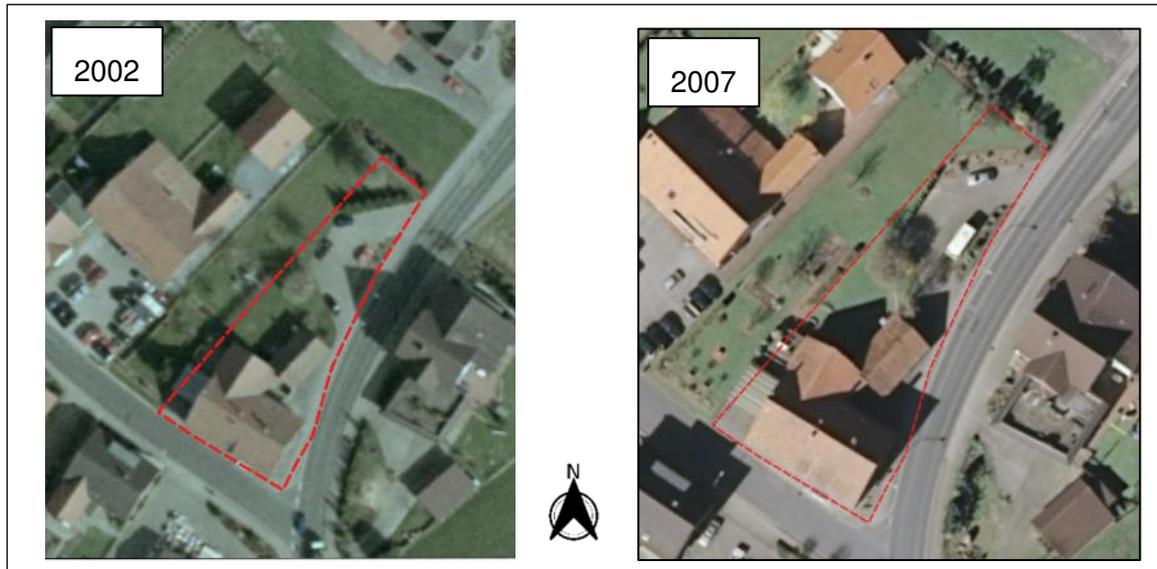
Sowohl das Luftbild aus dem Jahr 2002 als auch 2007 zeigen das I-förmige Backsteingebäude mit angrenzendem Fachwerkhaus (s.a. Abbildung 8). Auch im Nordosten ist die Einbuchtung mit einer kleinen Grünstreifen Abtrennung in Richtung der Wellingholzhauser Straße deutlich zu erkennen. Zu dem Zeitpunkt dieser Aufnahmen wurde die Tankstelle schon seit mindestens 17 Jahren nicht mehr betrieben. Die Zapfsäulen sind auf den Luftbildern nicht mehr zu sehen.

Abbildung 8: Ausschnitt des Luftbilds aus dem Jahr 2002 + 2007 [4] mit Darstellung der Untersuchungsfläche (Rote Linie).

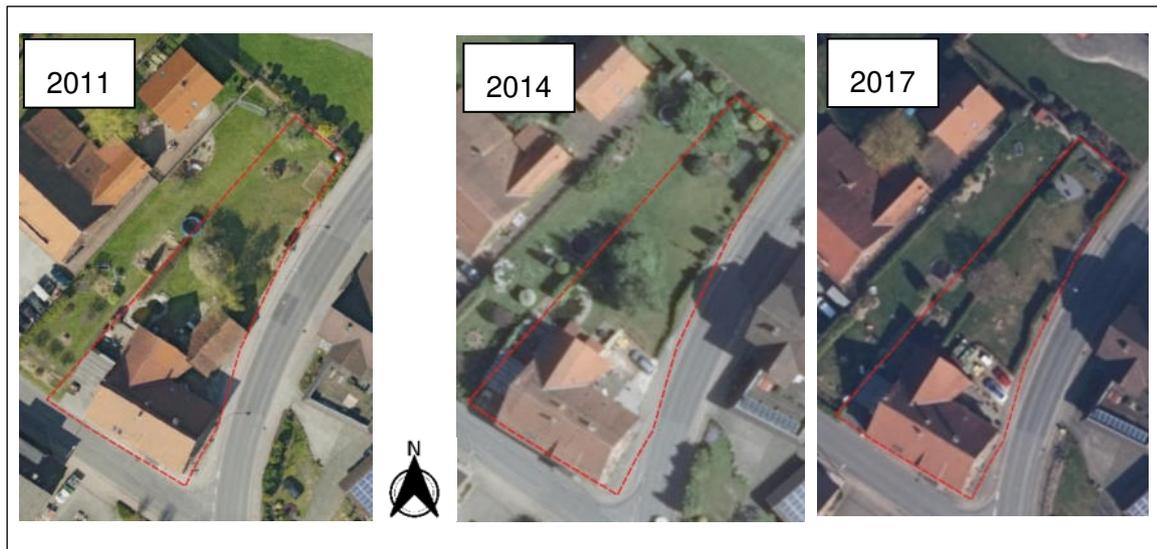
In Luftbild aus 2011 sind die Gebäude wie in den Vorjahren beschrieben noch bestehend. Die Fläche nordöstlich hat sich im Hinblick auf die Einbuchtung bzw. die gepflasterte ehemalige Tankstellenfläche verändert. Diese ist nicht mehr vorhanden und stattdessen ist eine Grünfläche zu erkennen.

In dem Luftbild aus dem Jahr 2014 ist im Vergleich mit dem Luftbild aus 2014 zu erkennen, dass das Backsteinhaus soweit noch besteht, allerdings ist das angrenzende Fachwerkhaus nicht mehr vorhanden (s.a. Abbildung 9). In dem Bereich sind nun PKW Stellplätze zu erkennen.

Abbildung 9: Ausschnitt aus dem Luftbild von 2011 + 2014 + 2017 [4] mit Darstellung der Untersuchungsfläche (rote Linie).
